## ビジョン指標の進捗一覧(下水道事業)

加古川市巡視点検調査 図郭割図

## 巡視・点検調査 記録表

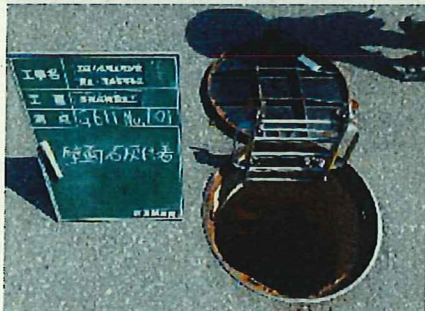
損傷、異常個所(1)

| | 評価 | 備考 |
|---|---|---|
| 自由記述 | 壁面石灰付着 | |
